INFORME DE AUDITORÍA

FNR – 32726

**DISEÑO Y CONSTRUCCION DE ESTRUCTURAS DE PROTECCION COSTERA
PARA CONTROLAR LOS PROCESOS EROSIVOS QUE AFECTAN LA LINEA
DE LA COSTA ENTRE BOCAS DE CENIZA Y PUNTA BETIN DEPARTAMENTO
DE MAGDALENA**

Vigencia 2009 – 2011

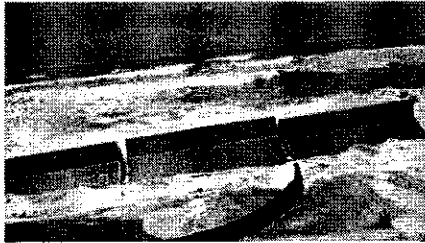
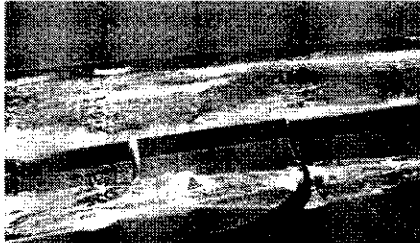
Descripción foto: Km 19 Bocas de Ceniza – Módulos de Concreto

Así mismo se observan cambios de materiales en el km 19 sobre la Vía Barranquilla - Santa Marta en donde se modificaron los módulos de concreto marino en su forma los cuales fueron colocados desde tierra como barrera protectora para controlar la costa de la fuerza erosiva del oleaje marino, estos módulos inicialmente eran de forma trapezoidal y quedaron de forma rectangular, aspectos que igualmente hacen parte del rediseño.

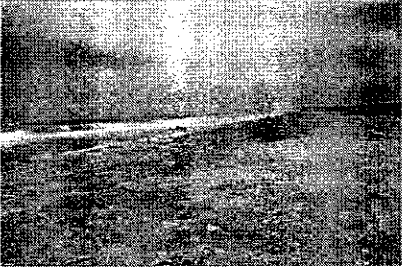
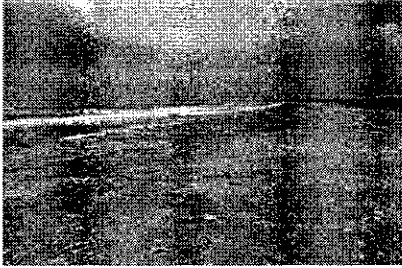
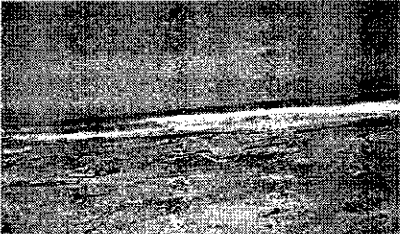
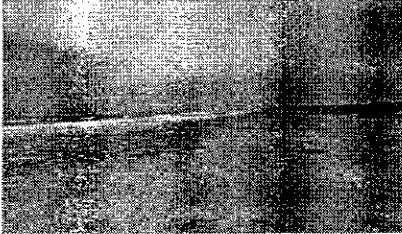
<p>Descripción foto: Subsector 2 y 3 Costa Verde y Punta Betín Km 53-55 - Conformación perfil de playa.</p>

3. En la verificación de las obras en los dos sectores (Sector II: Km 53 - 55 de la Carretera Ciénaga - Barranquilla, Sector III: Costa verde, Municipio de Ciénaga) se determinó con la Dimar- Santa Martha – Departamento de Magdalena, el Contratista y el interventor, que debe restablecerse el perfil de playa creado dentro del área de encajonamiento, porque existen conformaciones geomorfológicas de dunas que no se han integrado, en los tres sectores anteriormente descritos, por cuanto hace parte de las condiciones y especificaciones técnicas de la obra contratada que no se ha cumplido.

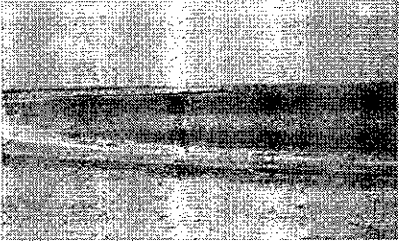
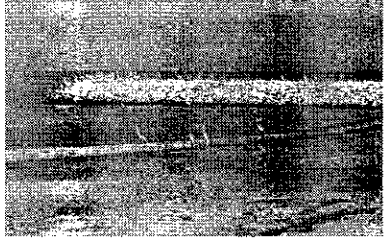
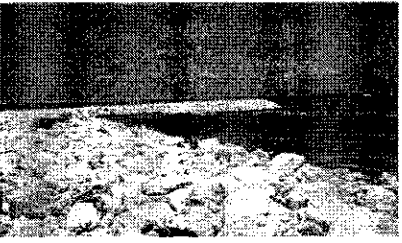
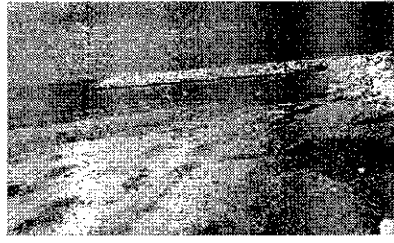
Descripción foto: Construcción espolones en Costa verde y Punta Betín Km 53 y 55.

5. En la construcción de espolones en el sector I y II. Aunque se modificaron los diseños inicialmente establecidos y se compensaron cantidades de obras contratadas estas cantidades variaron ostensiblemente, lo anterior para advertir que todos estos cambios debieron ser considerados en el rediseño y aunque existió un balance económico de estos costos y en cada ítem no se observa un análisis unitario detallado de cada uno que evalúe la compensación económica.

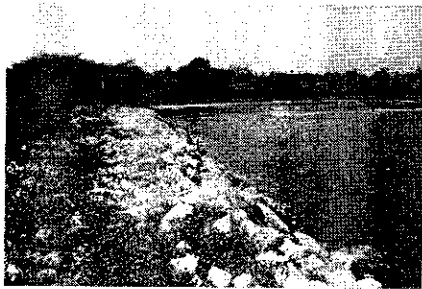
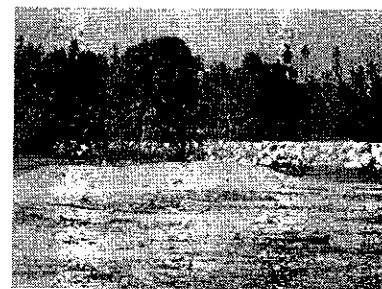
Descripción foto: Costa Verde - Espolón sur

4. La Gobernación no ha cumplido con el monitoreo y seguimiento estipulado en la resolución otorgada por DIMAR. En Costa Verde se formó una laguna en el espolón norte y en el espolón sur se viene retrocediendo la playa en un 60% por la erosión por fuera de la playa encajada. La Gobernación se comprometió en hacer entrega de los planos de batimétricos, topografía y consideraciones del diseñador respecto a los cambios en las obras, literales c, h, i j k, l, d de la resolución 0459 de 2010 de la DIMAR, y la licencia ambiental modificatoria expedida por la ANLA.

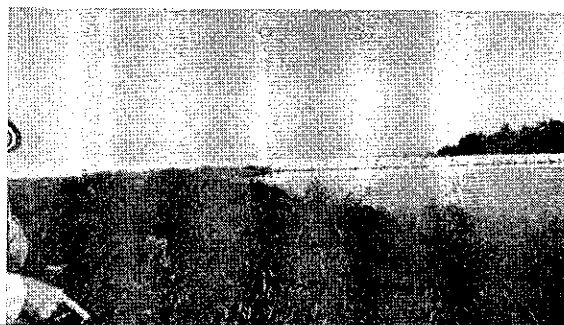
Descripción foto: Costa Verde - Espolón norte.
