INFORME DE ACTUACIÓN ESPECIAL DE FISCALIZACIÓN N°12 DE 2022, CAT 603_2022_1, EN LOS MUNICIPIOS DE PENSILVANIA Y VICTORIA, EN EL DEPARTAMENTO DE CALDAS Y GOBERNACIÓN DE CALDAS.

PROYECTOS DE INVERSIÓN CON BPIN N°2019000040018, 2016000040003 Y 2019178670001 EJECUTADOS POR LA GOBERNACIÓN DE CALDAS, LOS MUNICIPIOS DE PENSILVANIA Y VICTORIA EN EL DEPARTAMENTO DE CALDAS, CON RECURSOS DEL SISTEMA GENERAL DE REGALÍAS.

CGR-CMI-USAR N.º 027

JUNIO DE 2022

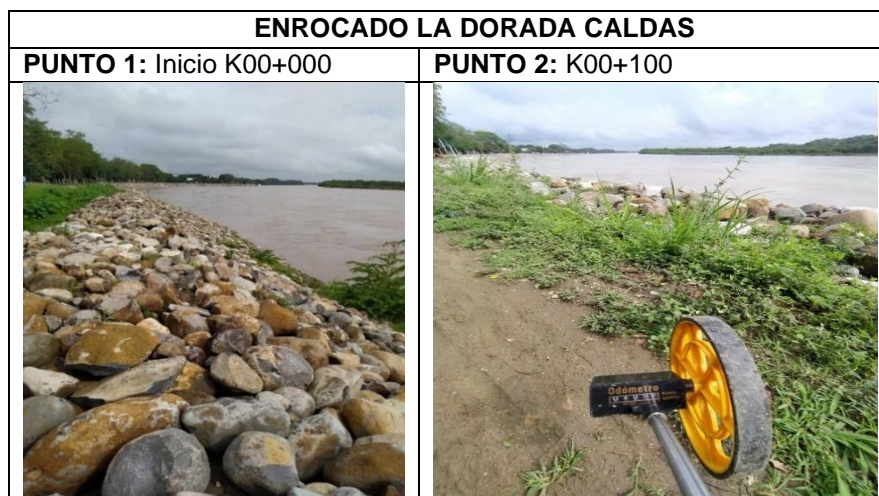
MUESTRA 1						
K00+100						
P	cm	Promedio cm	P	cm	Promedio cm	
1	40	48	26	55	43	
2	65		27	25		
3	25		28	20		
4	70		29	70		
5	40		30	45		
6	55	31	50			
7	70	51.8	32	40	45	
8	26		33	60		
9	70		34	40

10		38			35		35
11		50	47.6		36		20
12		25			37		25
13	3	68			38	8	35
14		55			39		140
15		40			40		40
16		65	41		41		64
17		30			42		60
18	4	40			43	9	40
19		40			44		30
20		30			45		60
21		35	66		46		40
22		40			47		80
23	5	120			48	10	35
24		65			49		20
25		70			50		60

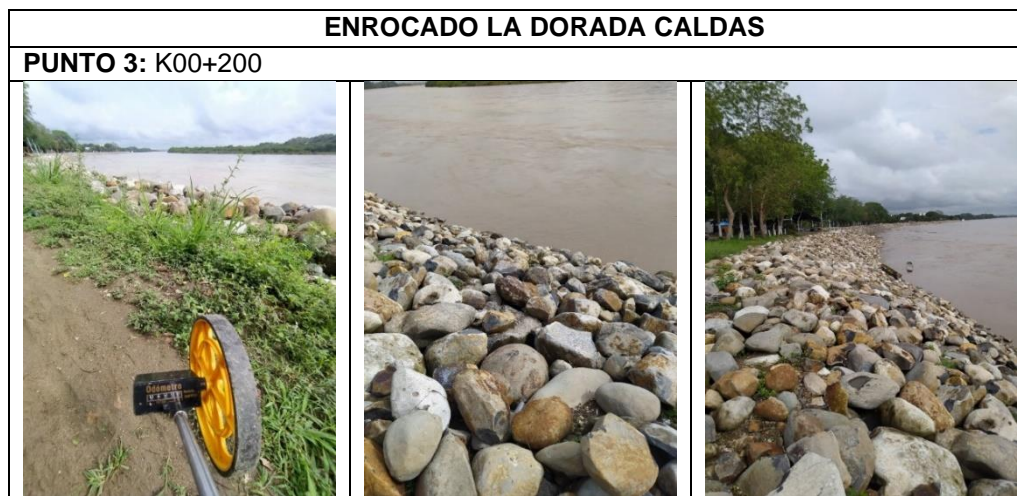
MUESTRA 2						
K00+200						
P	cm	Promedio cm	P	cm	Promedio cm	
1	65	59	26	35	51	
2	80		27	60		
3	60		28	6		55
4	70		29	60		
5	20		30	45		
6	2	60	31	7		50

7		30			32		55	
8		55			33		85	
9		50			34		30	
10		65			35		35	
11		45			36		110	
12		35			37		40	
13	3	45	63		38	8	25	59
14		80			39		55	
15		110			40		65	
16		70			41		40	
17		20			42		35	
18	4	25	70		43	9	35	36
19		180			44		45	
20		55			45		25	
21		35			46		65	
22		40			47		70	
23	5	25	44		48	10	20	50
24		50			49		35	
25		70			50		60

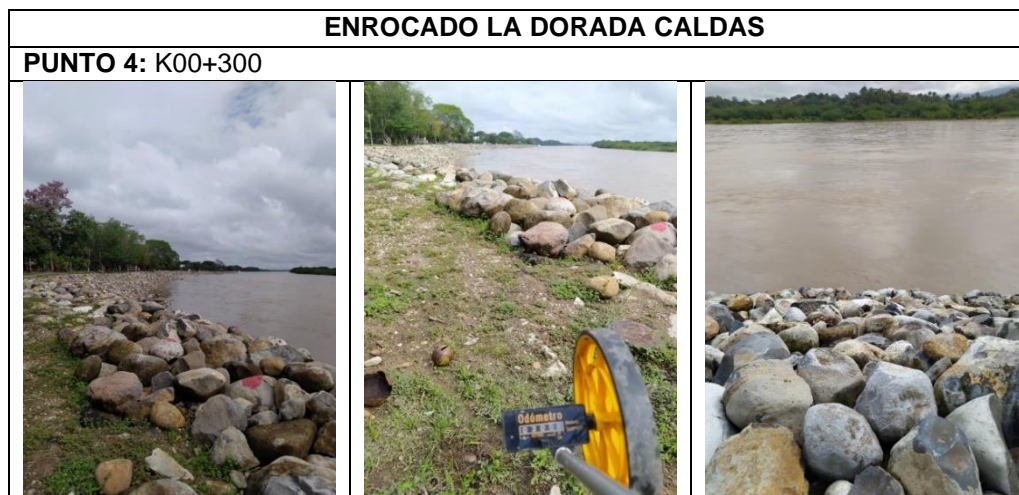
MUESTRA 3 K00+300						
P	cm	Promedio cm	P	cm	Promedio cm	
1	65	55	26	65	50	
2	35		27	35		
3	70		28	15

4		50				29		65	
5		55				30		70	
6		35				31		55	
7		35				32		95	
8	2	25	47			33	7	45	71
9		60				34		40	
10		80				35		120	
11		25				36		50	
12		80				37		85	
13	3	100	64			38	8	40	63
14		45				39		75	
15		70				40		65	
16		110				41		35	
17		70				42		30	
18	4	30	67			43	9	65	59
19		80				44		55	
20		45				45		110	
21		40				46		75	
22		85				47		70	
23	5	60	65			48	10	80	67
24		60				49		45	
25		80				50		65

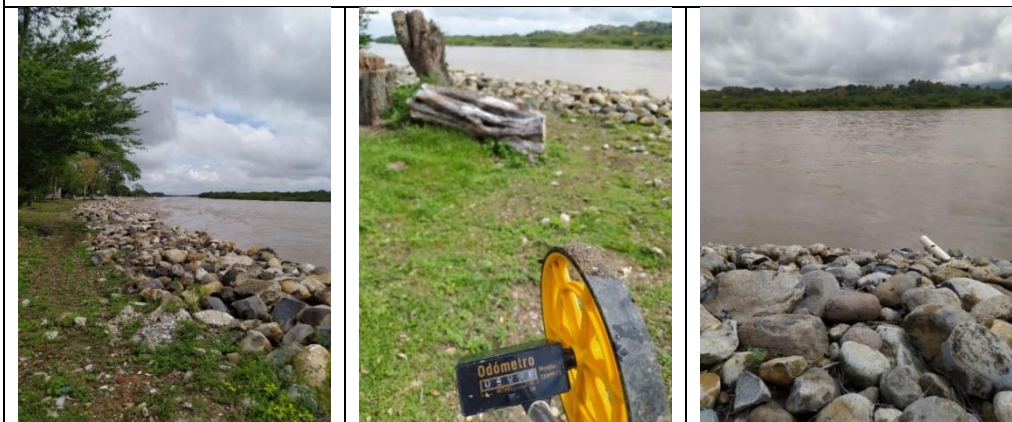
PUNTO 5: K00+400

**MUESTRA 4
K00+400**

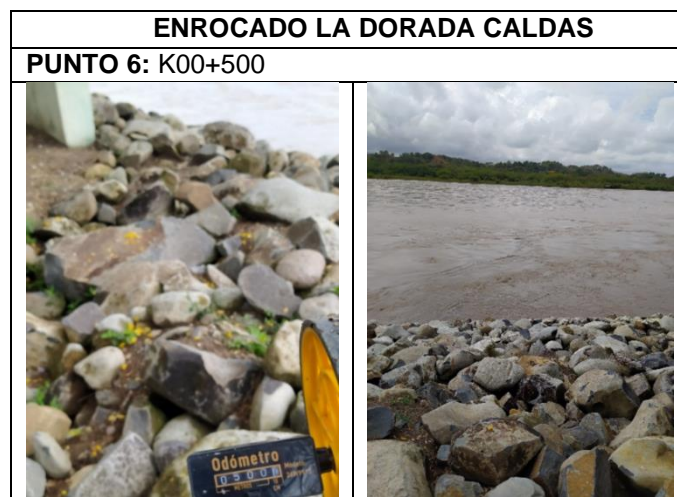
MUESTRA 5 K00+500						
P	cm	Promedio cm	P	cm	Promedio cm	
1	45	61	26	75	53	
2	45		27	70		
3	55		28	25		
4	90		29	45		
5	70		30	50		
6	55	76	31	100	86	
7	70		32	130		
8	80		33	35		
9	100		34	55		
10	75		35	110		
11	35	46	36	75	62	
12	45		37	35		
13	45		38	110		
14	60		39	55		
15	45		40	35		
16	45	62	41	45	64	
17	100		42	45		
18	70		43	80		
19	45		44	85		
20	50		45	65		
21	65	68	46	65	57	
22	55		47	35		
23	110		48	55		
24	35		49	85		
25	75		50	45

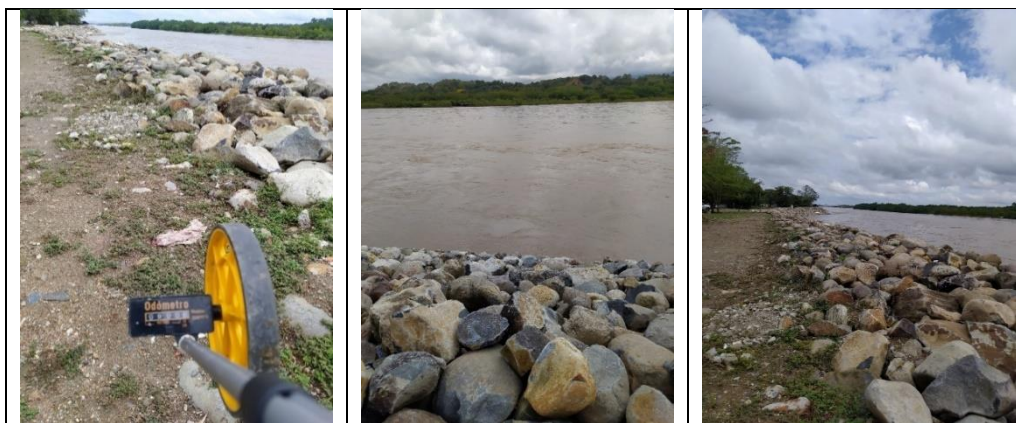
ENROCADO LA DORADA CALDAS
PUNTO 7: K00+600

MUESTRA 6 K00+600						
P	cm	Promedio cm	P	cm	Promedio cm	
1	80	67	26	90	70	
2	70		27	80		
3	60		28	60		
4	45		29	70		
5	80		30	50		
6	65	31	60			
7	90	67	32	70	58	
8	45		33	90		
9	100		34	35		
10	35		35	35		
11	65	36	25			
12	85	61	37	40	36	
13	40		38	50		
14	70		39	45		
15	45		40	20		
16	65	78	41	40		
17	130		42	45		
18	40		43	40		
19	75		44	60		
20	80		45	60		
21	110	79	46	50	59	
22	35		47	65		
23	75		48	65		
24	55		49	55		
25	120		50	60

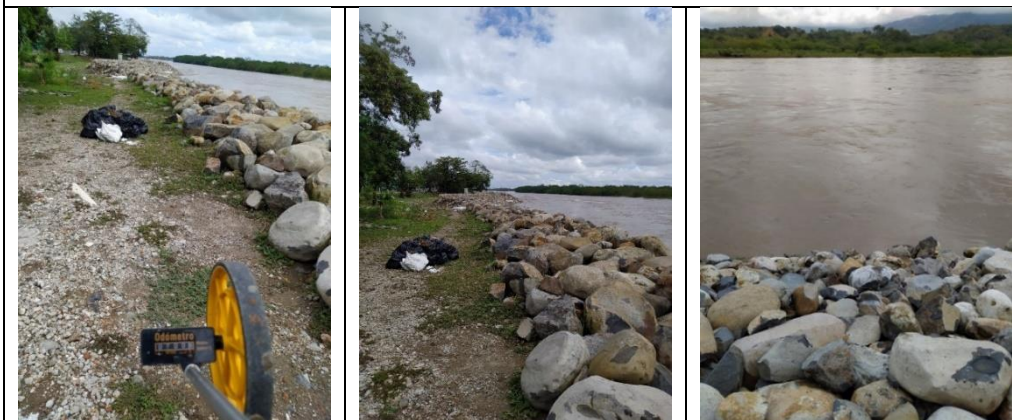
PUNTO 8: K00+700

MUESTRA 7 K00+700						
P	cm	Promedio cm	P	cm	Promedio cm	
1	50	66	26	95	103	
2	45		27	150		
3	65		28	100		
4	95		29	110		
5	75		30	60		
6	100	74	31	85	102	
7	40		32	150		
8	80		33	140		
9	60		34	65		
10	90		35	70		
11	60	50	36	55	63	
12	70		37	55		
13	60		38	45		
14	30		39	40		
15	30		40	120		
16	35	96	41	50	61	
17	100		42	75		
18	190		43	40		
19	60		44	75		
20	95		45	65		
21	50	99	46	50	58	
22	55		47	60		
23	100		48	25		
24	120		49	100

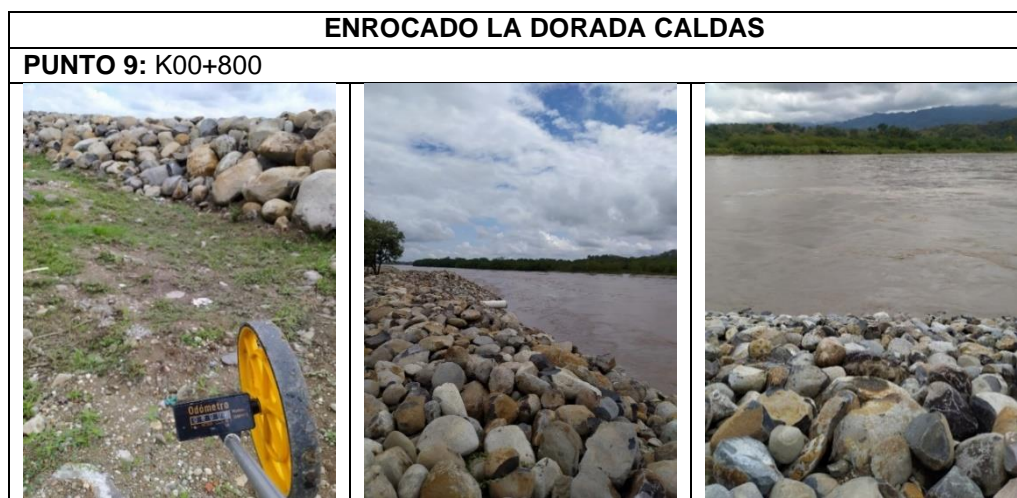
MUESTRA 8 K00+800							
P	cm	Promedio cm	P	cm	Promedio cm		
1	40	44	26	35	41		
2	50		27	65			
3	35		28	25			
4	45		29	50			
5	50	30	30				
6	45	50	31	35		46	
7	55		32	50			
8	45		33	45			
9	30		34	35			
10	75	35	65				
11	85	78	36	30	56		
12	65		37	20			
13	95		38	55			
14	55		39	130			
15	90	40	45				
16	65	54	41	15		65	
17	60		42	75			
18	45		43	75			
19	55		44	95			
20	45		45	65			
21	50	55	46	10	55		45

22	70	47	55
23	65	48	45
24	45	49	35
25	45	50	35

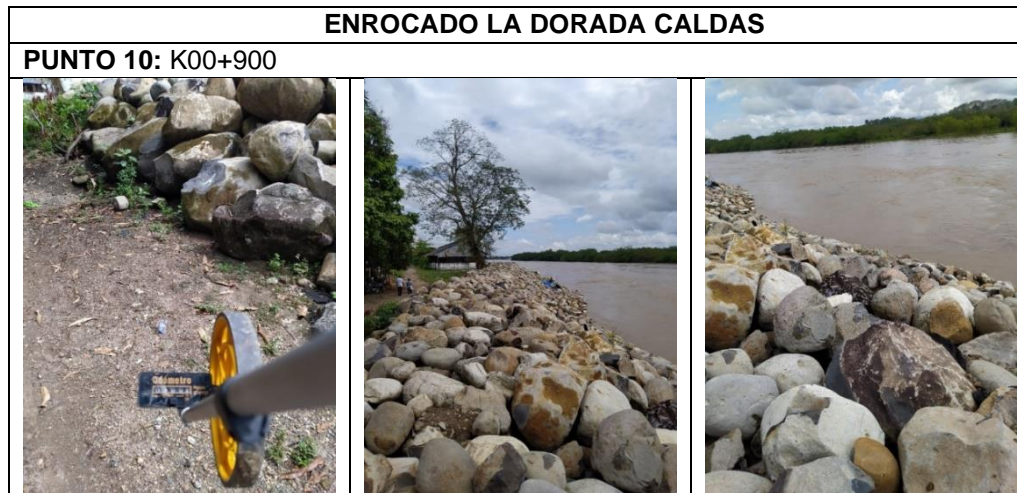
MUESTRA 9 K00+900					
P	cm	Promedio cm	P	cm	Promedio cm
1	30	45	26	85	44
2	55		27	35	
3	35		28	45	
4	40		29	35	
5	65		30	20	
6	120	68	31	50	59
7	30		32	55	
8	45		33	45	
9	110		34	80	
10	35		35	65	
11	25	46	36	65	61
12	35		37	65	
13	40		38	75	
14	45		39	40	
15	85		40	60	
16	35	56	41	65	58
17	55		42	45	
18	35		43	30

19		110			44		80
20		45			45		70
21		15			46		90
22		55			47		60
23	5	45	43		48	10	45
24		45			49		90
25		55			50		90

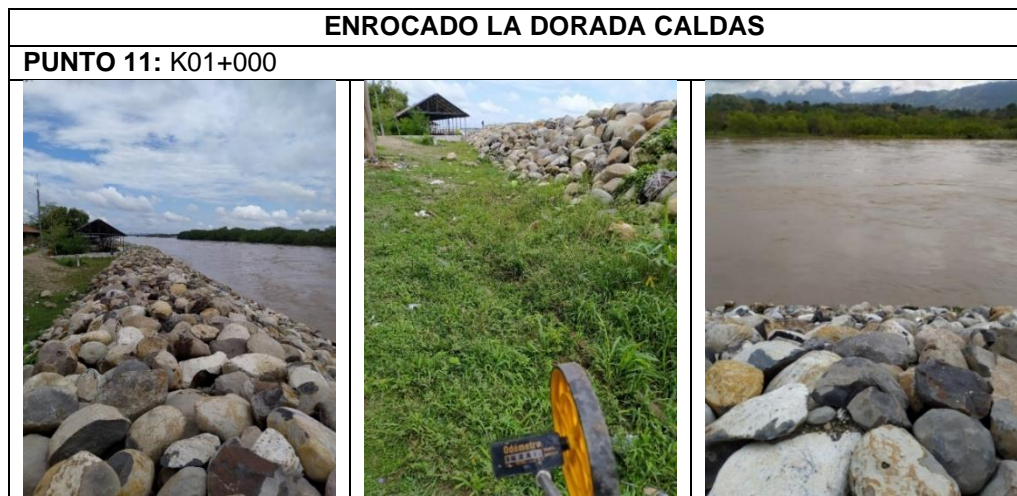
**MUESTRA 10
K01+000**

P	cm	Promedio cm	P	cm	Promedio cm
1	45	67	26	65	39
2	35		27	45	
3	60		28	25	
4	45		29	20	
5	150		30	40	
6	30	31	30		
7	50	43	32	70	59
8	35		33	65	
9	55		34	60	
10	45		35	70	
11	25	40	36	70	
12	45		37	85	
13	45		38	55	
14	45		39	20	
15	40		40	90

16		55		41		35
17		55		42		35
18	4	50	48	43	9	75
19		35		44		45
20		45		45		55
21		45		46		95
22		55		47		60
23	5	40	49	48	10	45
24		25		49		55
25		80		50		45

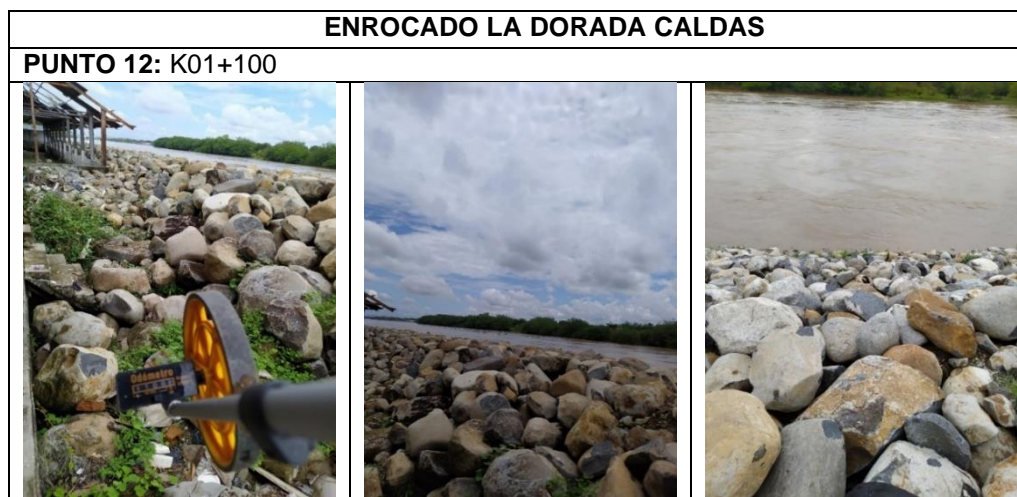
MUESTRA 11							
K01+100							
		cm	Promedio cm			cm	Promedio cm
1		50	50	26		45	57
2		60					
3	1	55					
4		30					
5		55					
6		50	54	31		40	55
7		45					
8	2	45					
9		70					
10		60					
11		110	74	36		60	49
12	3	70					
				37	8	30

13		70			38		30
14		70			39		85
15		50			40		40
16		45			41		90
17		70			42		70
18	4	50	53		43	9	120
19		60			44		190
20		40			45		110
21		45			46		30
22		50			47		110
23	5	35	53		48	10	95
24		80			49		85
25		55			50		50

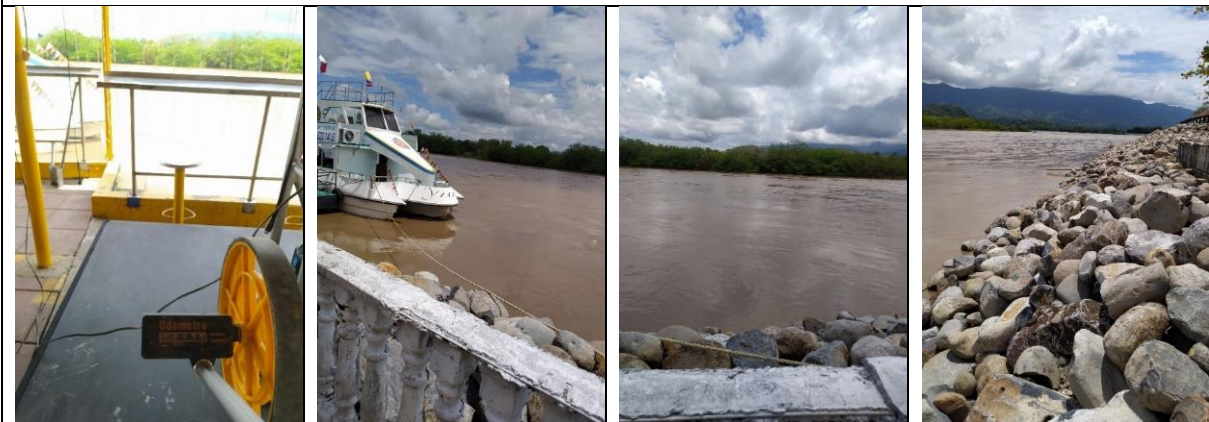
PUNTO 13: K01+205

MUESTRA 12 K01+205						
P	cm	Promedio cm	P	cm	Promedio cm	
1	45	48	26	35	52	
2	65		27	65		
3	35		28	45		
4	45		29	35		
5	50		30	80		
6	50	31	75			
7	65	72	32	60	58	
8	70		33	65		
9	110		34	45

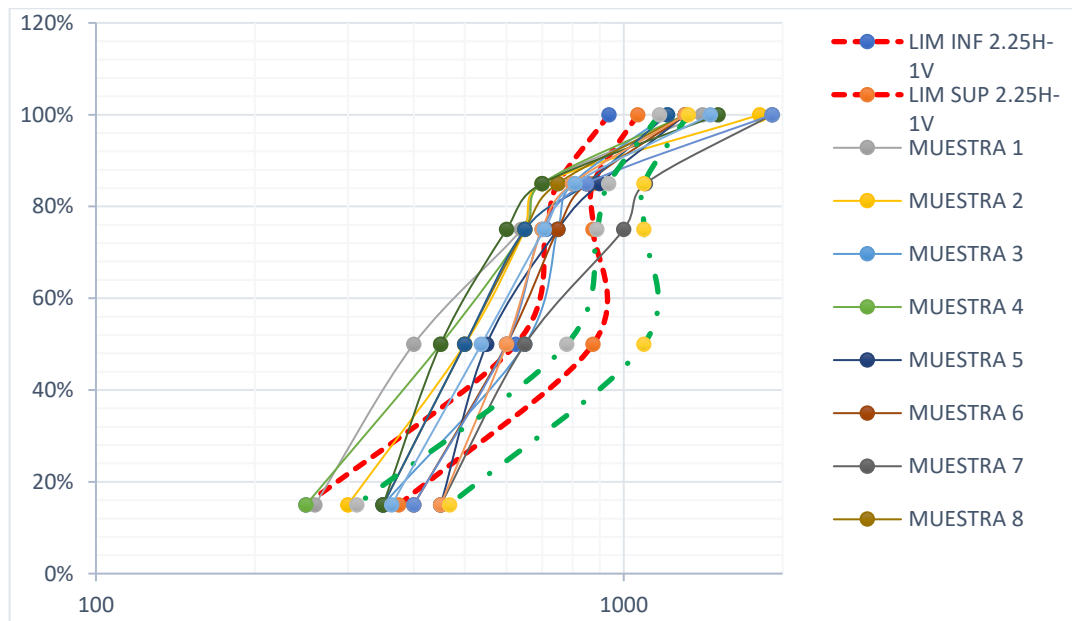
Al visualizar el gráfico obtenido se pudo evidenciar que las muestras granulométricas obtenidas en campo no corresponden a las solicitadas en el diseño del enrocado o Rip - Rap, tampoco se evidencia en los informes de interventoría el cumplimiento de ANEXO B ESPECIFICACIONES TÉCNICAS, llevando el control periódico que allí se describe.

Una vez realizado el análisis y verificación de la obra, en términos de mediciones y verificación visual, el auditor técnico de la CGR pudo inferir que la mayor parte de las rocas no cuentan con una forma angular como reza ANEXO B ESPECIFICACIONES TÉCNICAS - CALIDAD DE LA ROCA:

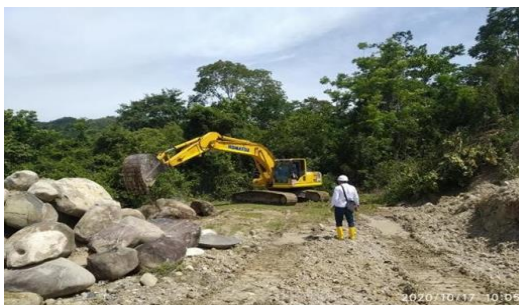
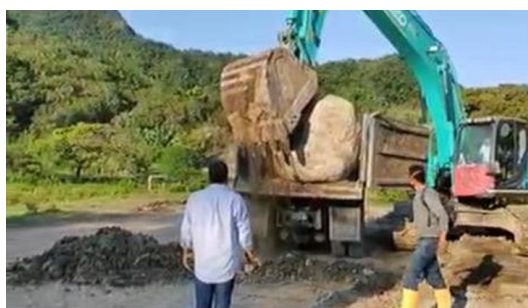
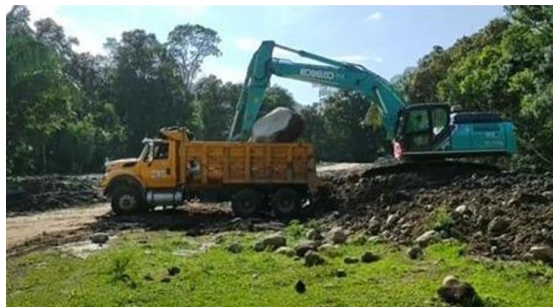
La primera capa, que va del fondo del río hasta el nivel medio, se conformó con rocas que superan el 1.0 m de diámetro para darle estabilidad y firmeza al enrocado final en su talud interno del río y en el lecho del mismo, tal como se muestra en los registros fotográficos anteriores.

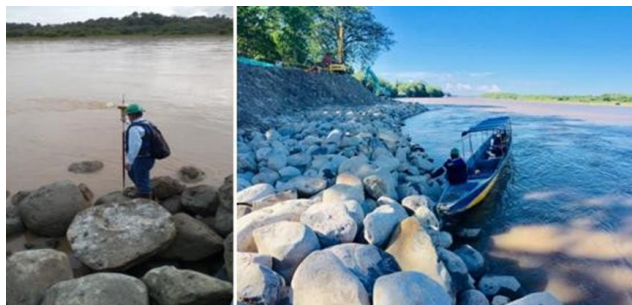
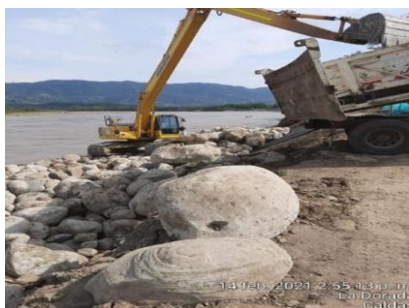
Para la conformación de la segunda capa se instalaron tamaños superiores a los 0.50 m de diámetro para darle forma y continuidad al diseño. La parte final y superficial que se observa a simple vista, se determinó la colocación de rocas entre 0.30 m de diámetro y 1.0 m de diámetro, siguiendo los parámetros de la granulometría indicada, para darle forma geométrica trapezoidal como se indicó en el diseño presentado por la Universidad Nacional de Colombia Sede Manizales.

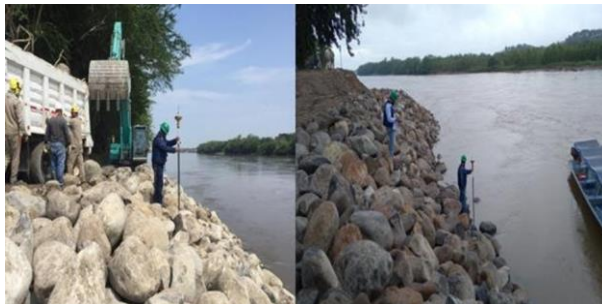
Una evidencia bien clara para garantizar los diámetros de la roca que conformaron y/o constituyeron la estructura del enrocado se presentan en las fotos siguientes, donde se puede verificar, que las rocas tienen una angularidad perfecta, que garantizan superficies propicias para asentarse y que permitirán al futuro la disposición del ripio suministrado mecánicamente y que también permitirá la depositación de los sedimentos aportantes del río en las diferentes crecidas del mismo. Esta es y será garantía de la estabilidad de la obra puesto que los sedimentos ayudarán a consolidar monolíticamente la estructura protectora de la ribera de La Dorada.

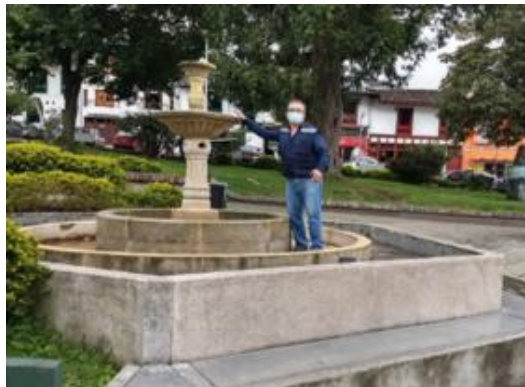
Evidenciado: No está recirculando el agua de la fuente, por tanto, no fue puesta en funcionamiento.

Ilustración 1: Fuente sin recirculación de agua

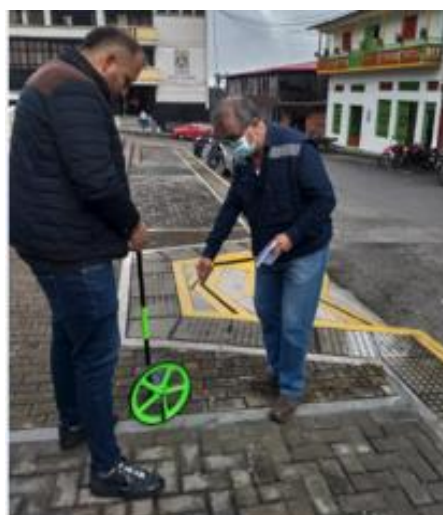
Evidenciado: Adoquín en concreto instalados 807,33 m², sin embargo, en el acta de recibo final se pagan 917,25 m², por lo anterior se encuentra una diferencia de 109,92 m².

Ilustración 2: Adoquín en concreto 0,20 x 0,10

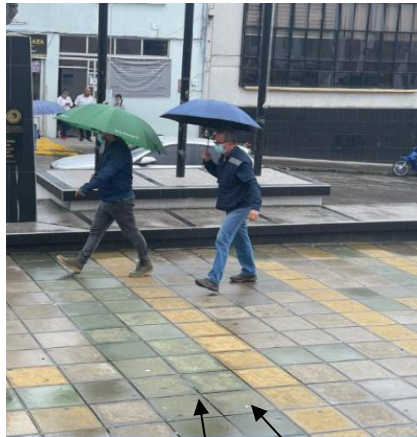
Evidenciado: Instalados 746,38 m² y en el acta de recibo final se pagan 776,09 m². Diferencia: 29,71 m².

Ilustración 3: Loseta prefabricada en concreto 40 x 40 medida

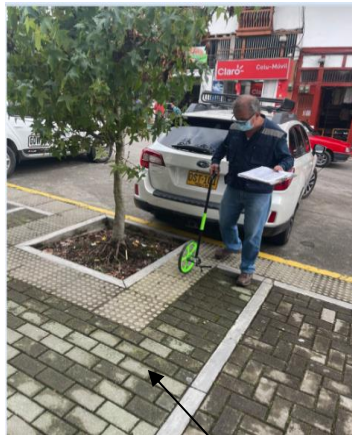
Evidenciado: Instalados 257,35 m y en el acta de recibo final se pagan 283,85 m. Diferencia: 26,5 m.

Ilustración 4: tableta en concreto táctil de 40 x 40

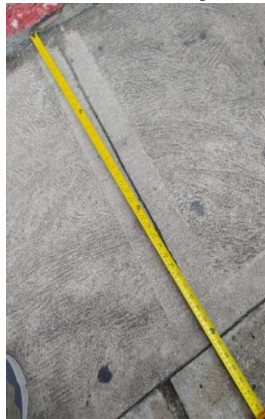
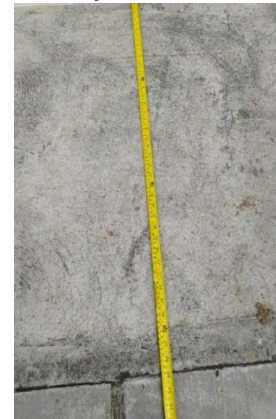
Fotografías 5 – 7

Concreto Resistencia 21 MPa tipo D (Andenes)

Ancho
0.9 m
Espesor
0.10 m
Longitud
134.9 m

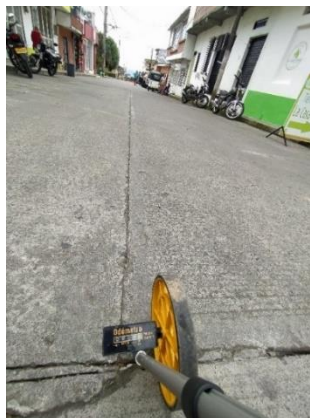
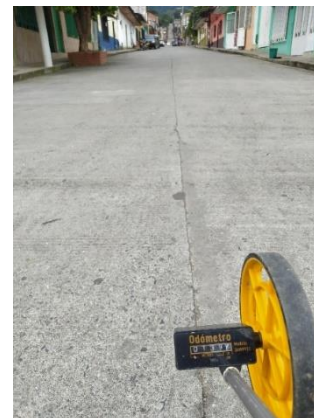
Fotografías 8 – 9

Pavimento de concreto hidráulico MR-38.

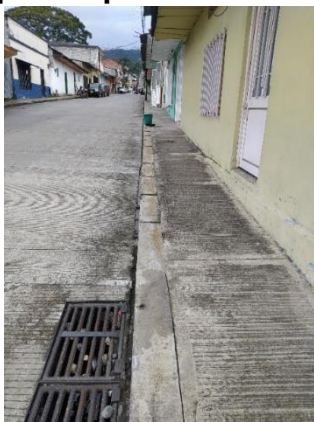
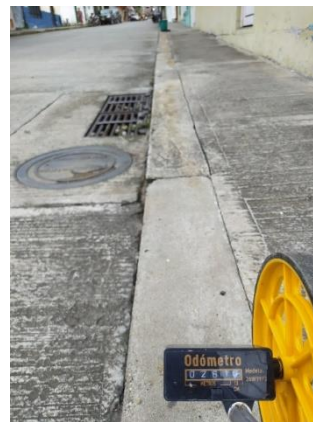
Fotografías 10 - 11

Bordillo de piezas prefabricadas de concreto.

Incluye la preparación de la superficie de apoyo.

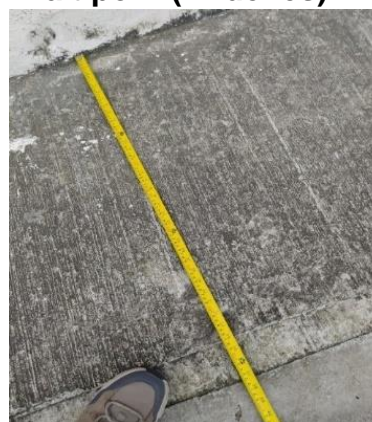
Fotografía 12

Concreto Resistencia 21 MPa tipo D (Andenes)

Ancho: 0.95 + 1.05 + 0.95 +
0.89 + 1 + 0.9 + 1.05 + 0.98 +
0.90 + 0.92 + 0.90 + 0.97

1. Pavimento de concreto hidráulico MR-38: **304.2 m³**
2. Bordillo de piezas prefabricadas de concreto; incluye la preparación de la superficie de apoyo: **396.3 ml**
3. Concreto Resistencia 21 MPa tipo D (Andenes): **37.0 m³**

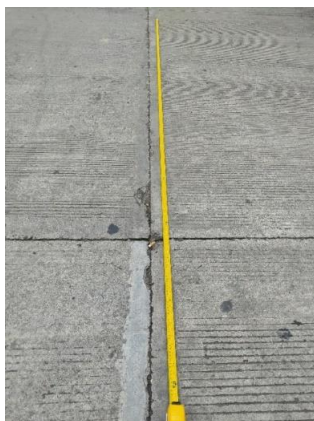
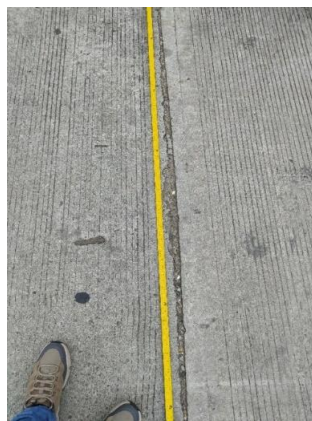
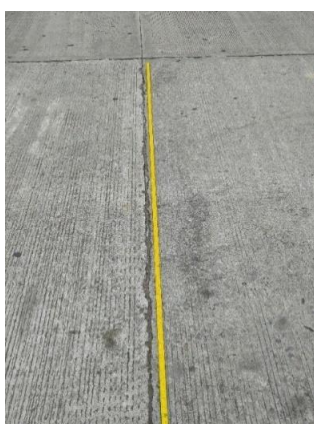
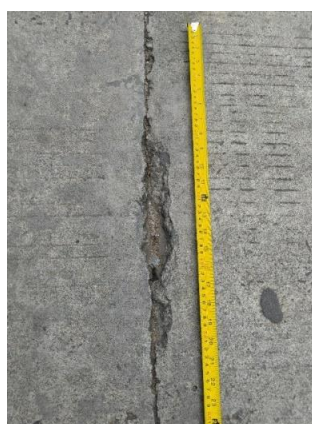
Fotografías 13 - 16

1. DESPORTILLAMIENTO DE JUNTAS

Desportillamiento de juntas (DPT, DPL): Desintegración de las aristas de una junta (longitudinal, transversal), con pérdida de trozos, que puede afectar hasta 0,15 m (15 cm) a lado y lado de la junta (Figura 13 y Fotografía 10) Este tipo de deterioro se presenta en todos los tipos de pavimento rígido con juntas.

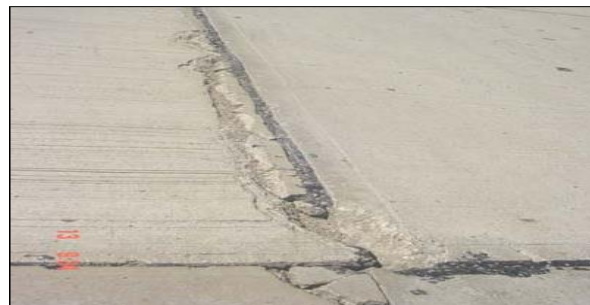
f. Vista típica de un desportillamiento con pérdida de bloques.

2. **Medición del deterioro:** Se toma la longitud en metros de la junta afectada por placa y se reporta la severidad del daño.
3. **Posibles causas:** Las causas posibles del desportillamiento de las juntas, son:
 1. Debilitamiento de los bordes de la junta debido a defectos constructivos.
 2. Desintegración del concreto, por mala calidad del material.
 3. Presencia de material incompresible en la junta, el cual al expandirse genera concentración de esfuerzos y la posterior falla ante el paso de vehículos.
 4. Mal procedimiento de corte de la junta.
 5. Aplicación de cargas antes de conseguir la resistencia mínima recomendada del concreto.

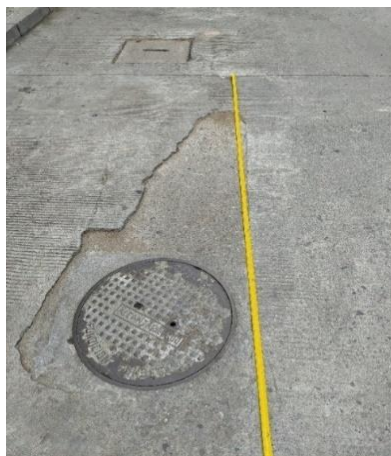
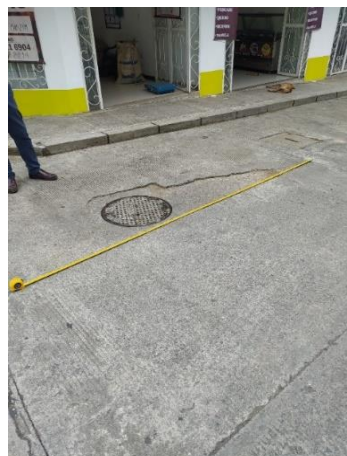
Fotografías 17 - 18
Fuente: Informe técnico

DESCASCARAMIENTO

Descascaramiento (DE): Descascaramiento es la rotura de la superficie de la losa hasta una profundidad del orden de 5 a 15 mm, por desprendimiento de pequeños trozos de concreto.

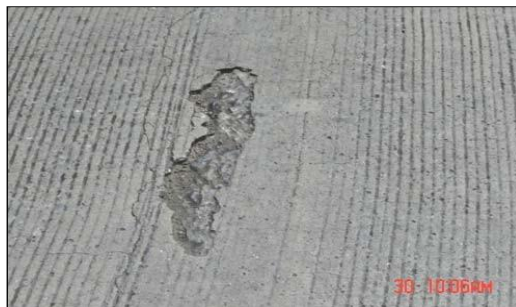
Vista típica de un descascaramiento.

NOTA: Fotografía tomada en el puente Puerto Salgar
